ОСОБЕННОСТИ УСТРАНЕНИЯ ОТКАЗОВ ТЯГОВОГО ПОДВИЖНОГО СОСТАВА

Троянский М.О. (ФГБОУ ВПО МГУПС)

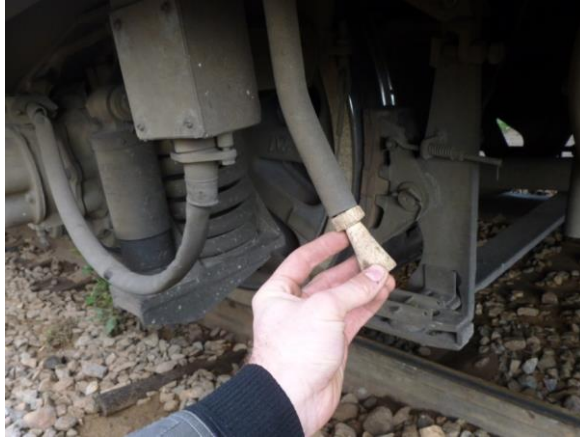
Рисунок 2 – Устранение разгерметизации разгрузочного клапана

Так, при эксплуатации электровоза ЭП1М в пути следования может возникнуть такой отказ, как разгерметизация разгрузочного клапана. Трубка данного клапана предназначена для продувки главных резервуаров, т.е. слива образующегося конденсата. Опыт эксплуатации электровоза показал, что для устранения данной неисправности, прежде всего, следует остановить поезд, т.к. ликвидация данного отказа на ходу чревато нарушением техники безопасности. Ввиду того, что из-за этой неисправности воздух очень быстро уходит из питательной тормозной магистрали, то для остановки утечки воздуха локомотивная бригада нередко возит в ящике с инструментами электровоза деревянные пробки. Данной пробкой затыкается трубка разгрузочного клапана (рис. 2), после чего отсоединяются электрические провода, которые подходят к разгрузочному клапану.

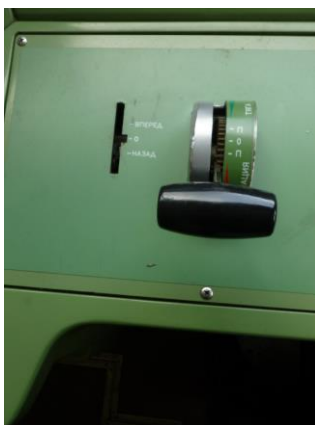
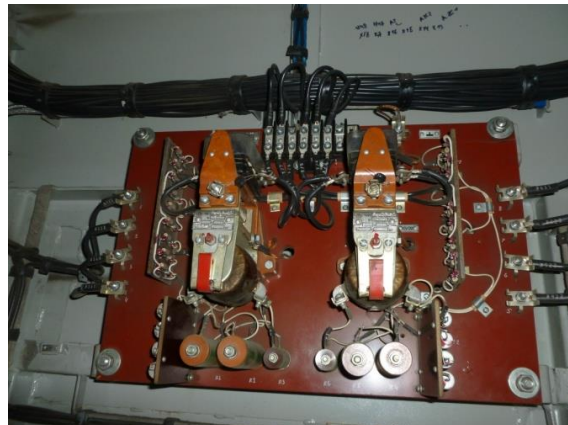
Рисунок 3 – Устранение проблемы рекуперативного торможения

К проблемам с рекуперативным торможением относится также отсутствие обратного перехода из режима рекуперации в тяговый режим (рис. 3, а). Чаще всего, данная проблема устраняется локомотивной бригадой путем «ручного» размыкания штока реле КТ5 (рис. 3, б.).

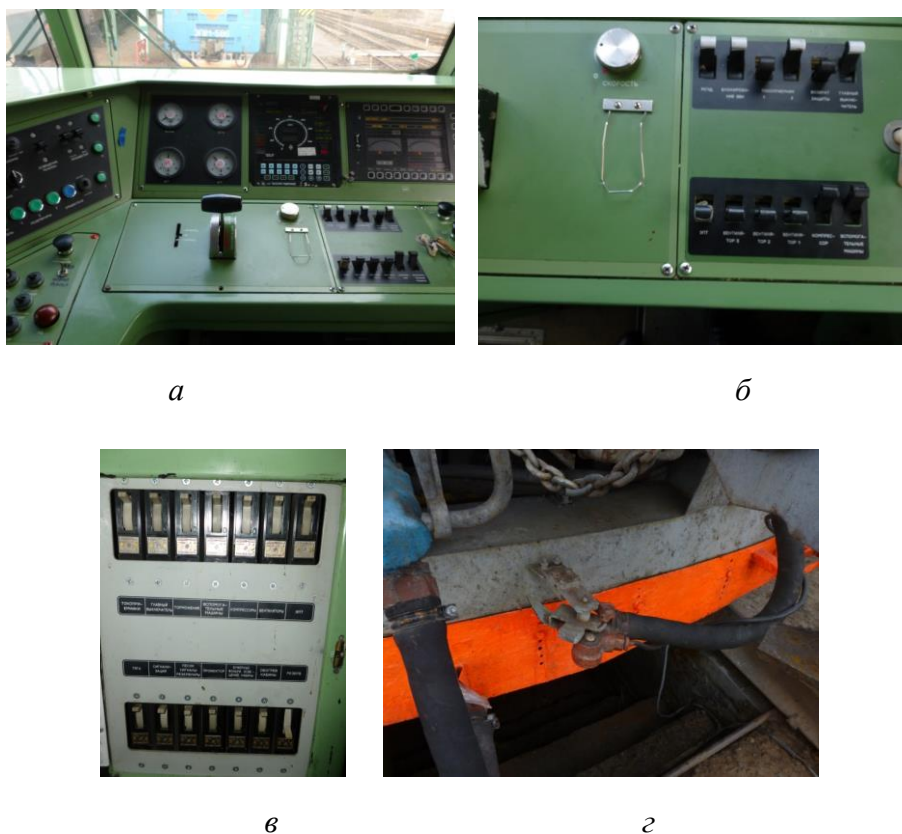
Рисунок 4 – Восстановление контроля над электропневматическим тормозом

Одним из отказов тягового подвижного состава является отсутствие контроля электропневматического тормоза (ЭПТ) на пульте управления электровоза (рис. 4, а).

Для устранения данной неисправности локомотивная бригада сначала пробует выключить и включить автоматический защитный выключатель (АЗВ) на ЭПТ (рис. 4, б, в). Если это не помогло, то один из членов локомотивной бригады спускается с электровоза и освобождает на тормозном рукаве шарик ЭПТ (рис. 4, г), после чего контроль над электропневматическим тормозом восстанавливается.

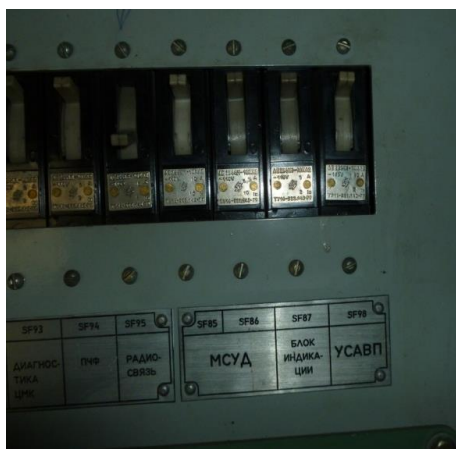
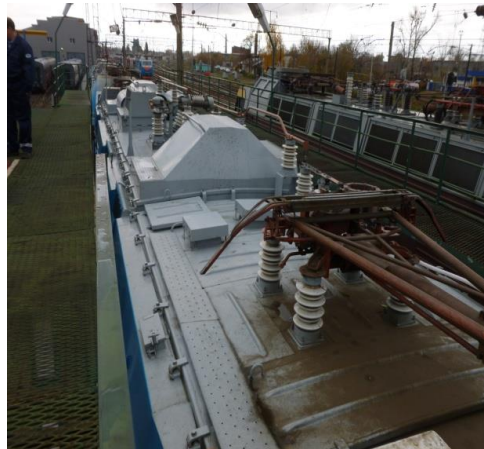
Рисунок 5 – Устранение отказа устройства УСАВП

К неисправностям электровоза ЭП1М, возникающим в пути его следования, относится отказ устройства автоматического ведения поезда (УСАВП). Обычно такой отказ возникает после принятия электровоза из депо и опробования тормозов с прицепленными вагонами. В этом случае локомотивная бригада нередко полностью перезагружает устройство УСАВП (рис. 5, а), опуская при этом токоприемник (рис. 5, б), отключая аккумуляторные батареи и включая затем все в обратной последовательности).
